## ANÁLISE DO AÇUDE PATOS NO MUNICÍPIO DE SOBRAL NO ESTADO DO CEARÁ NO SEMIÁRIDO NORDESTINO

### ANALYSIS OF THE PATOS DAM IN THE MUNICIPALITY OF SOBRAL IN THE STATE OF CEARÁ IN THE NORTHEAST SEMIARID

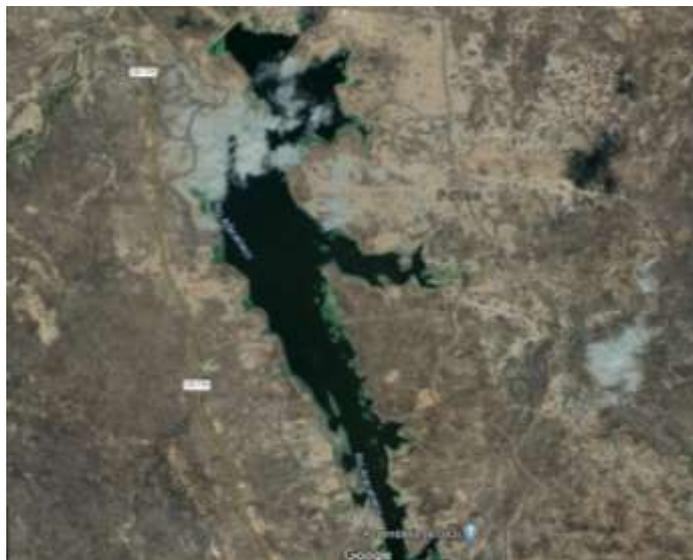
**Figura 2** – Reservatório do Açude Patos.

Conforme foi possível ver na Figura 2 o reservatório do Açude Patos possui um comprimento bem maior do que a sua largura. Esse grande comprimento do reservatório está englobando todo leito do Rio Aracatiaçu próximo a barragem e de seus afluentes que ficam próximos ao reservatório.

Também vale ressaltar que o Açude Patos em todo o seu percurso fica paralelo à rodovia estadual CE-176.

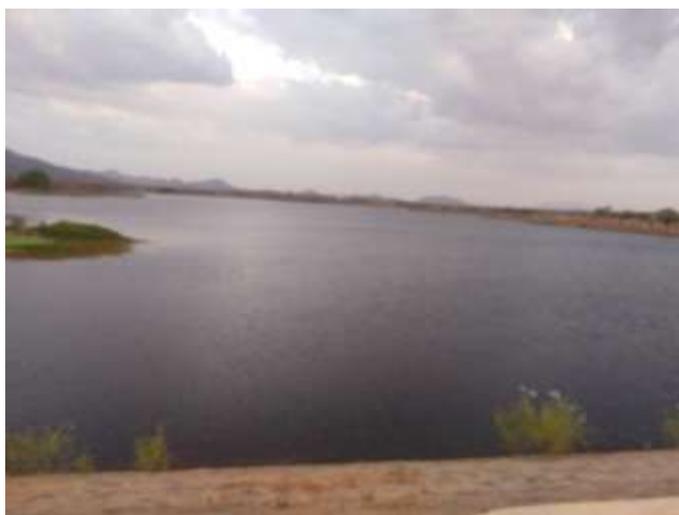
**Figura 3** – Reservatório do açude com boa quantidade de água.

Foi possível perceber o reservatório do Açude Patos a partir de cima da barragem, com uma capacidade de água armazenada satisfatória depois de um inverno com boa quantidade de chuvas na região norte do Estado do Ceará no ano de 2019 (Figura 3).

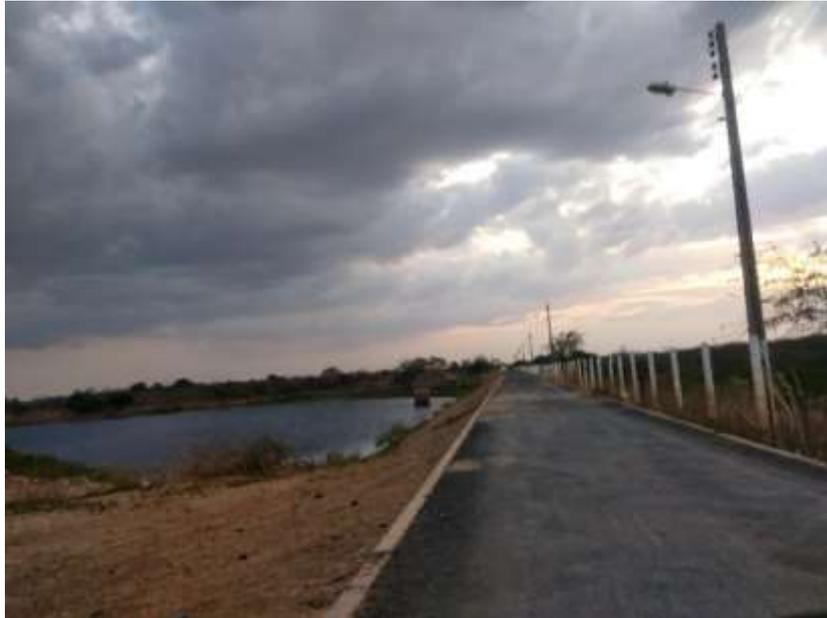
**Figura 4** – Barragem do Açude Patos onde em sua crista existe uma pista de rolamento.

A Figura 4 mostra a barragem do açude onde em sua crista existe uma pista de rolamento asfaltada que dar acesso à rodovia estadual CE-176 que liga a localidade de Patos (distrito) até o distrito de Santo Antônio do Aracatiaçu que tem o nome do rio que é

barrado pelo Açude Patos, que é o Rio Aracatiaçu. Foi possível detectar também a tomada d'água e a cerca feita de pilares de concreto com arame farpado, sobre a margem esquerda da crista da barragem com postes de iluminação. A cerca serve para demonstrar que do lado direito da barragem do açude se tornou uma propriedade privada.

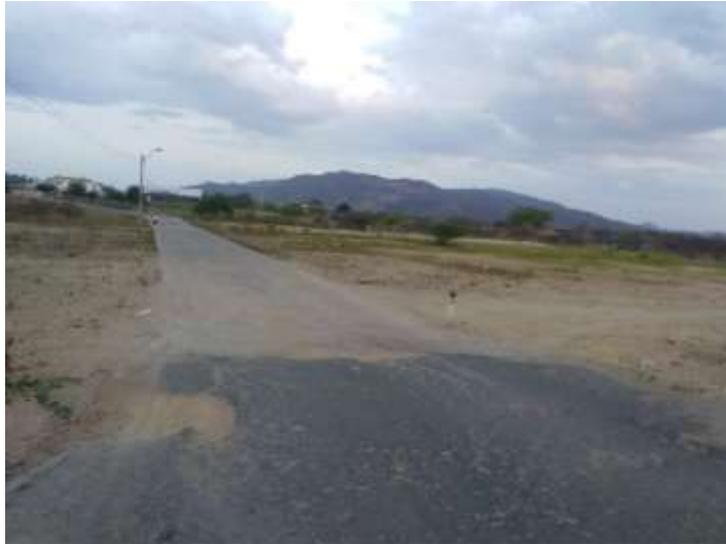
**Figura 5** – Sangradouro e a pista de rolamento sobre o sangradouro.

O Açude Patos possui dois sangradouros, onde em um dos sangradouros existe uma passagem sobre um dos sangradouros feita de concreto que liga a localidade do Distrito de Patos até a barragem onde se tem a pista de rolamento e é possível ver o término da superfície em concreto (sangradouro) e o início da superfície de rolamento com asfalto que irá passar sobre a crista da barragem. Durante o inverno com a incidência de chuvas dependendo dessa incidência a água submerge a passagem feita de concreto e fica impossível o tráfego passando pelo local. A Figura 5 mostra um dos sangradouros e a pista de rolamento feita de concreto sobre o sangradouro com mais de 100m de comprimento e no final do sangradouro em ambos os lados têm início a continuação da rodovia feita de pavimento flexível (rodovia asfaltada). Também foi possível perceber que edificações do distrito de Patos no município de Sobral foram construídas próximas a margem do Açude Patos que leva o mesmo nome do distrito, como o ginásio de esporte da localidade de Patos e ressaltando que o reservatório do açude fica próximo a Serra Manoel Dias. A peculiaridade de possuir dois sangradouros ocorreu devido ao dimensionamento da bacia hidráulica do Rio Aracatiaçu na região seca (semiárida) do norte do Estado do Ceará no Brasil.

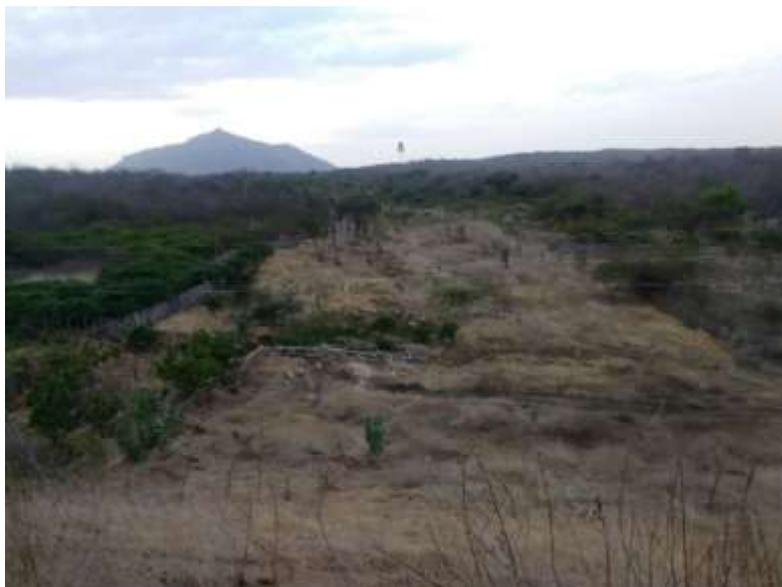
**Figura 6** – Leito seco do Rio Aracatiaçu à jusante da barragem.

O leito seco do Rio Aracatiaçu à jusante da barragem pode ser visto na Figura 6, onde também é possível perceber as cercas de arame farpado que delimitam o leito do Rio Aracatiaçu. Hoje onde passava o Rio Aracatiaçu antes da construção do Açude Patos existe pouquíssima vegetação. A cercas feitas com estacas de madeira (árvores presentes na caatinga) e arame farpado, que foram colocadas nas margens do Rio Arataiaçu estão totalmente irregulares pois depois que o açude foi construído no ano de 1921, os proprietários das terras nas margens do Rio Arataiaçu tomaram toda a área da sua mata ciliar de uma maneira totalmente irregular.

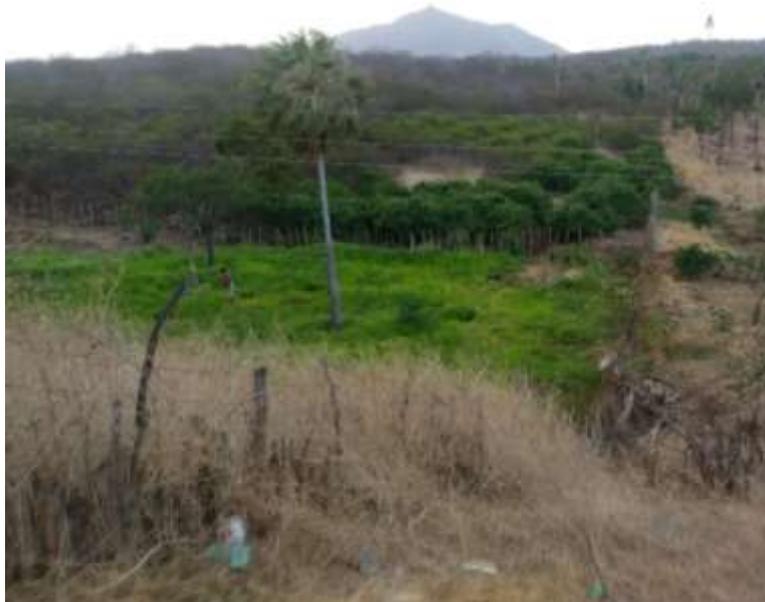
Figura 7 – Plantação de algumas culturas na jusante da barragem.

Do lado esquerdo do leito do Rio Aracatiáçu onde percebemos a parte seca temos plantação de algumas culturas onde podemos perceber na Figura 7 uma área mais verde a esquerda da cerca que foi construída de madeira (sabiá, jurema) que é uma vegetação própria do bioma da caatinga presente na região semiárida do Estado do Ceará, com que delimita o leito do Rio Aracatiáçu onde foi possível perceber um homem aguçando a plantação com a água vindo do próprio Açude Patos. Parte da área verde pertence a mata ciliar do Rio Aracatiáçu.

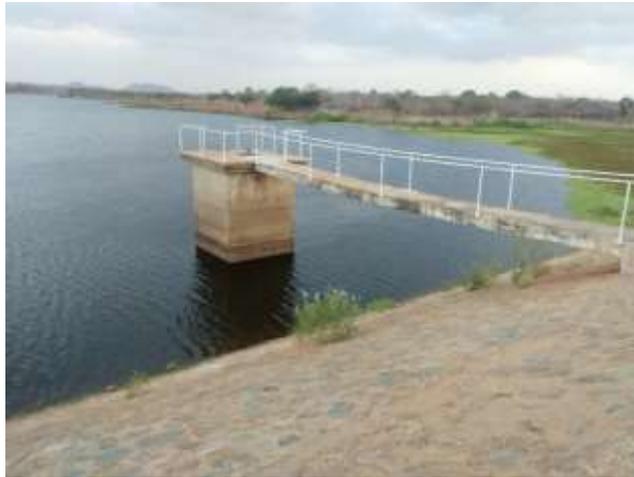
Figura 8 – Barragem de terra revestida de pedra e a tomada d'água de concreto armado.

A grande maioria dos açudes construídos na região semiárida do nordeste brasileiro são construídos (feitos) de barragem de terra, onde somente o Açude Castanhão localizado no município de Jaguaribara que barra o Rio Jaguaribe, possui a barragem construída de terra e de concreto CCR (concreto compactado a rolo). A Figura 8 mostra a barragem do Açude Patos que foi feita de terra revestida de pedra e a tomada d'água de concreto armado, onde é possível perceber a ponte (passarela) com guarda corpo, entre a barragem e a tomada d'água, para ser possível o acesso e poder acionar a válvula da tomada d'água.

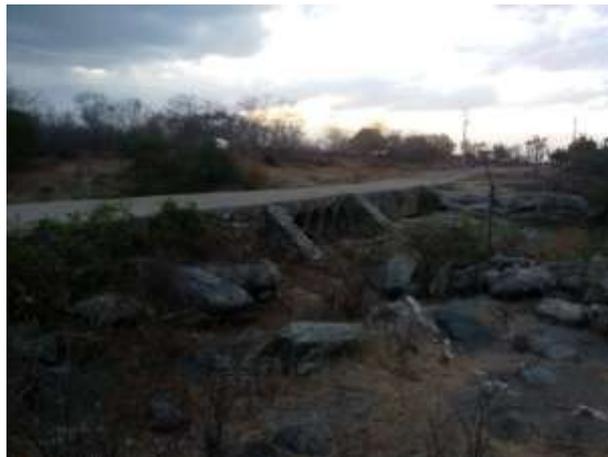
Figura 9 – Sangradouro do lado da ombreira esquerda da barragem.

O outro sangradouro fica do lado da ombreira esquerda da barragem e foi construído de pedra e concreto, que na realidade também funciona como uma passagem molhada onde foi possível perceber a existência de quatro manilhas de concreto que foram colocadas para a passagem da água quando o açude estiver sangrando. A estrutura do sangradouro (vertedouro) apresenta pontos de erosão (manifestação patológica) que ocorreram devido a passagem da água pelo sangradouro ao longo dos anos (100anos) de existência da estrutura (Figura 9).

O Açude Patos necessita de manutenção por parte do DNOCS (Departamento Nacional de Obras Contra a Seca) que é o do órgão do Governo Federal responsável pela obra de engenharia pois ele apresenta algumas manifestações patológicas como a erosão o sangradouro e a ondulação transversal de caráter plástico no revestimento asfáltico sobre a superfície da crista da barragem do Açude Patos.

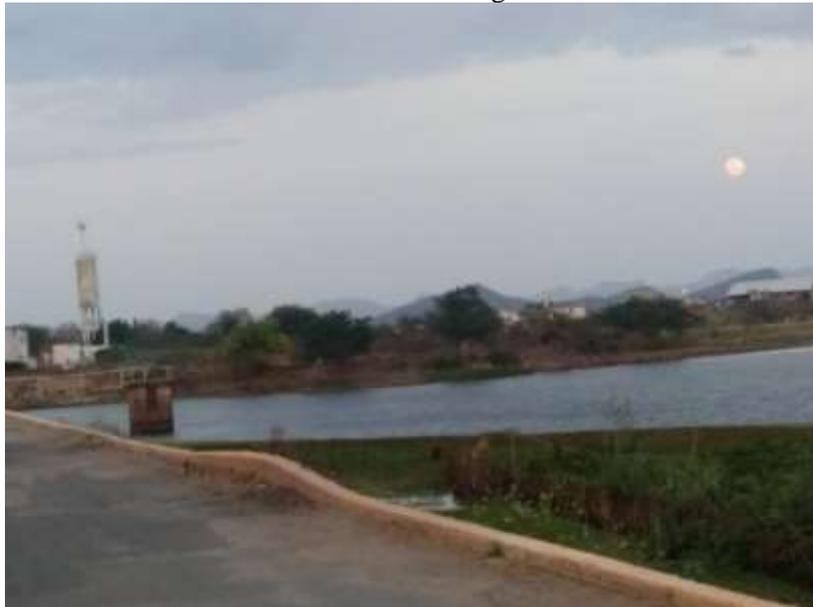
**Figura 10** – Pavimento flexível ondulado, deslocando o meio fio da crista da barragem na montante da barragem.

No Açude Patos no município de Sobral foi possível que sobre a crista da barragem passa a rodovia com pavimento flexível e que o pavimento flexível apresenta manifestação patológicas, como a ondulação transversal (manifestação patológica) de caráter plástico

no revestimento asfáltico. Essa ondulação está relacionada à passagem dos veículos sobre a crista quando se acelera ou freia os veículos. A ondulação (afundamento) do pavimento deslocando o meio fio da crista da barragem encontrada no montante da barragem pode causar acidentes para as pessoas que trafegam sobre a crista da barragem do Açude Patos (Figura 10).
