ESTUDO DO AÇUDE CEDRO NO SERTÃO CENTRAL DO ESTADO DO CEARÁ

STUDY OF AÇUDE CEDRO IN THE CENTRAL SERTÃO OF THE STATE OF CEARÁ

O presente trabalho teve como objetivo fazer uma análise da situação do açude Cedro em relação aos aspectos construtivos como também de sua utilidade ao longo dos seus anos de existência.

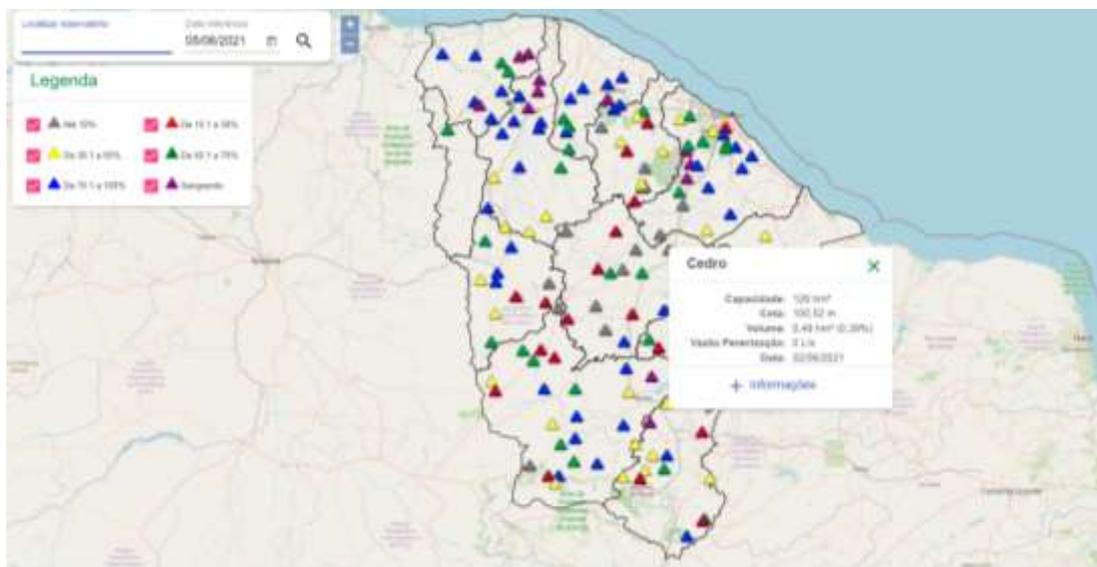
Figura 1 - Localização do Açude Cedro no Estado do Ceará.

A Figura 1 mostra a localização do Açude Cedro no Estado do Ceará, como também as condições em que se encontrava o reservatório no dia 2 de junho de 2021, onde o volume na data era de 0,49 hm³, ou seja, o volume era de 0,39% do total, a vazão era de 0,001/s e a cota era de 100,52 m. Esses dados mostram a evolução do volume armazenado. O triângulo cinza da legenda da Figura 1 são os açudes que estão com menos de 10% de sua capacidade de armazenamento como é o caso do Açude Cedro está localizado quase no centro do Estado do Ceará no sertão central (PORTAL HIDOLÓGICO DO CEARÁ, 2021).

Analisando a evolução do volume armazenado foi possível constatar que o Açude Cedro deverá estar totalmente seco em breve devido principalmente a falta de chuvas e o alto índice de evaporação.

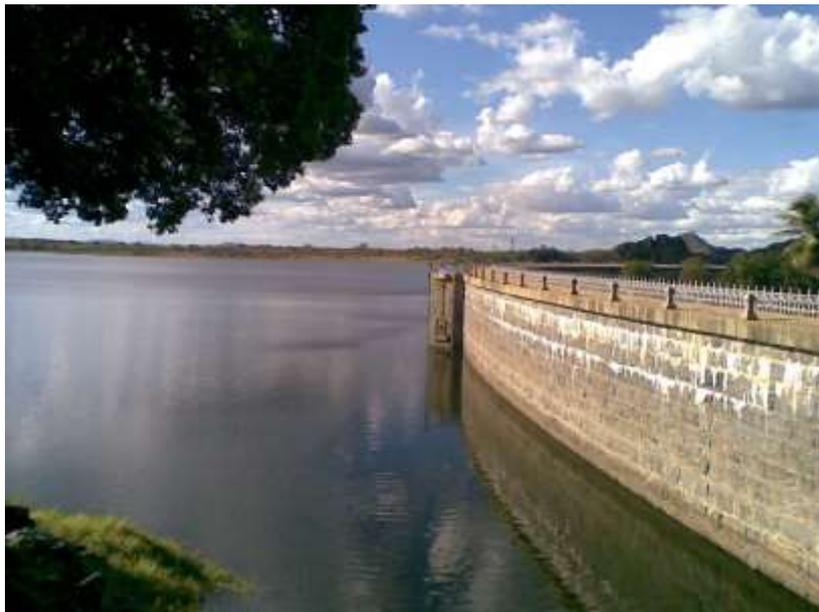
Figura 2 - Açude Cedro.

Hoje existe uma cidade no sertão do Ceará chamada de Piquet Carneiro em homenagem ao engenheiro que construiu a barragem. Podemos dizer que barragem Açude Cedro foi dimensionada bem maior do que o necessário para que ele pudesse sangrar como maior frequência. Este fato deu pelo fato de se ter pouco conhecimento de na época das características morfológicas da bacia hidrográfica do Açude Cedro. A Figura 2 mostra

o açude Cedro com sua barragem principal feita de pedras em forma de uma parede na vertical.

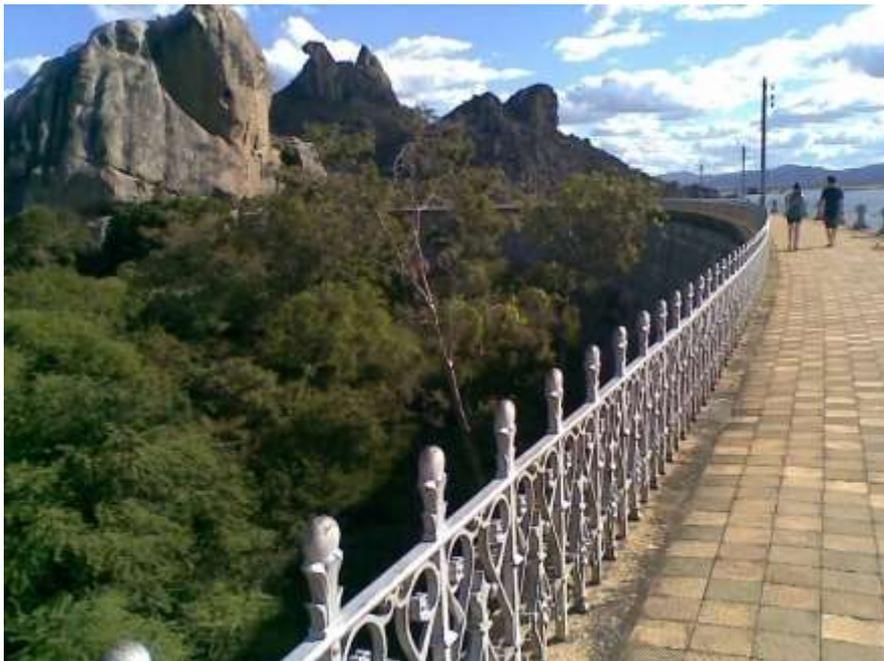
Figura 3 - Final da ombreira direita onde existem os monólitos, a barragem principal fica junta aos monólitos.

Devido à seca de 1877 até 1879 Dom Pedro II ordenou a construção do açude Cedro. A cerâmica que foi colocada no piso da crista da barragem veio de Portugal e o aço necessário veio da Inglaterra. O Açude Cedro barra o Rio Sitiá e pertence a Bacia do Rio Banabuiú. Na Figura 3 foi possível perceber que também no final da ombreira direita existem monólitos onde a barragem principal fica junta aos monólitos. Foi possível perceber também o monólito que forma a Pedra da Galinha Choca que fica próximo à margem do reservatório do Açude Cedro.

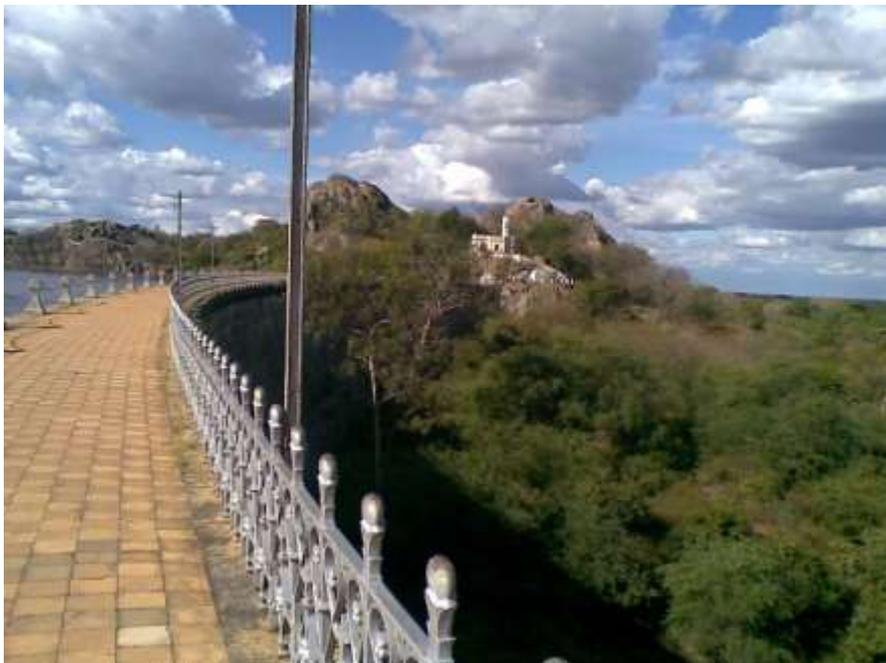
Figura 4 - Piso da crista da barragem que foi feito de material cerâmico.

A Figura 4 mostra o piso da crista da barragem que foi feito de material cerâmico (revestimento cerâmico), cujo material veio importado da Inglaterra na época da construção do açude. Também foi possível constatar que existe uma edificação bem antiga que foi construída no final da ombreira direita da barragem principal, como também pode ser visto uma densa vegetação da caatinga no montante da barragem principal.

Ao longo de todo o coroamento (crista) da barragem foram instaladas uma grade de proteção feita de aço à jusante e uma corrente de aço, fixada em vários pilares também feitos de aço ao longo de todo o coroamento (crista) da barragem à montante. Tanto a grade como as correntes e os pequenos pilares foram importados da Inglaterra.

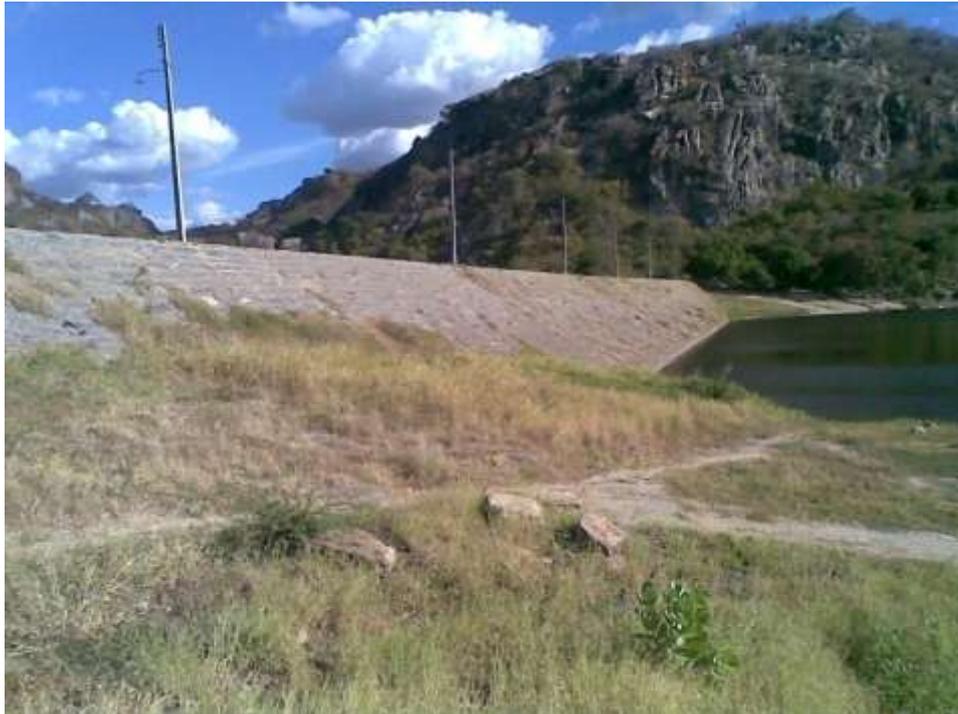
Figura 5 - Barragem auxiliar, com postes de iluminação sobre a crista da barragem.

O Açude Cedro possui duas barragens, onde uma é a barragem principal e a outra é a barragem auxiliar. A Figura 5 mostra a barragem auxiliar, com postes de iluminação sobre a crista da barragem que é feita de pedra cuja ombreira termina em um serrote de pedras

(monolito). Foi possível perceber a existência de água no reservatório à jusante da barragem. A barragem auxiliar é em forma de um trapézio. Dentre os equipamentos (reservatório, sangradouro, tomada d'água, barragens etc.) que compõem o Açude Cedro, poucas anomalias foram encontradas, onde foi possível perceber a existência de pequena vegetação no talude de montante da barragem auxiliar.

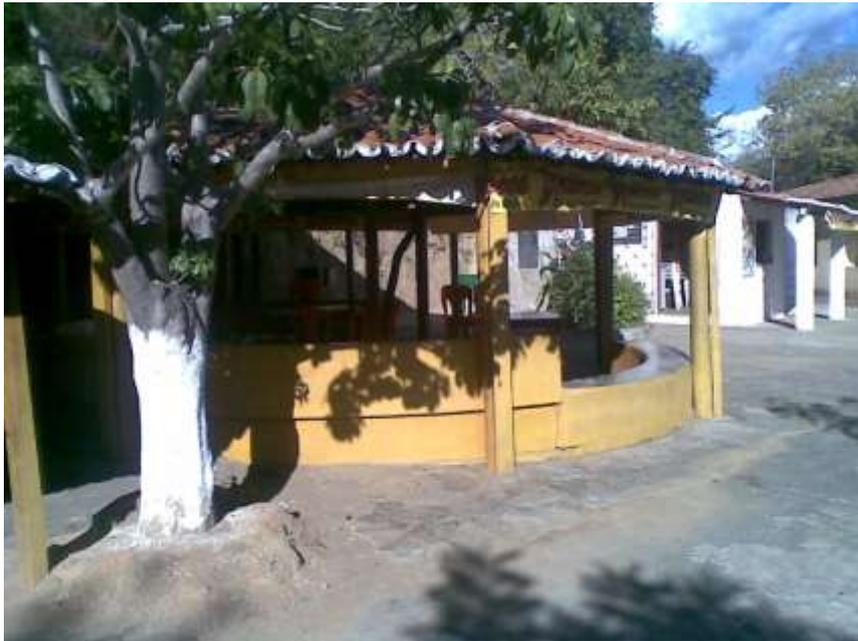
Figura 6 - Área de lazer com pequenos restaurantes próximos a ombreira direita barragem.

Os açudes possuem várias finalidades, como armazenamento de água para consumo humano e irrigação, geração de energia, desdentação de animais e lazer. A Figura 6 mostra a área de lazer com pequenos restaurantes próximos a ombreira direita barragem principal do Açude Cedro. Foi possível perceber que as edificações estão em boas condições estruturais.

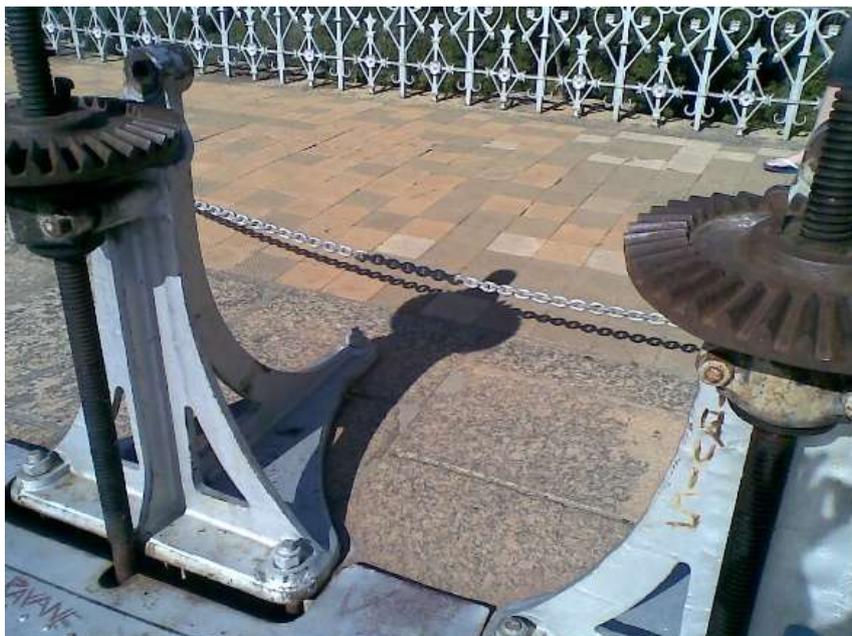
Figura 7 - Dispositivo para abrir ou fechar a válvula da tomada d'água.

A Figura 7 mostra o dispositivo baseado em um sistema mecânico feito de aço onde nós temos um sistema de transmissão constituído de um fuso que quando acionado vai abrir ou fechar a válvula da tomada d'água. O sistema é composto de dois fusos e dois pratos com dentes de engrenagem fixado aos fusos através de uma chaveta. Também foi possível constatar a existência das duas torres (feitas pelo processo de fabricação chamado fundição) que sustentam os fusos. Todos os equipamentos da tomada d'água foram importados da Inglaterra para construir o Açude Cedro.
